VERNIELING, HERSTEL EN TOEKOMST VAN HET SEINWEZEN DER NEDERLANDSCHE SPOORWEGEN

Ir. J. H. VERSTEGEN

Vernieling, herstel en toekomst van het Seinwezen der Nederl. Spoorwegen. [1)]

1e Deel. Vernieling en herstel.

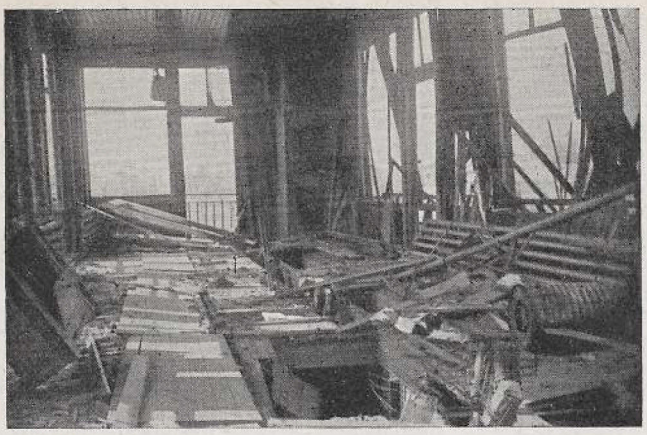
Fig. 3. Interieur seinhuis Post T te Roermond na het bombardement.

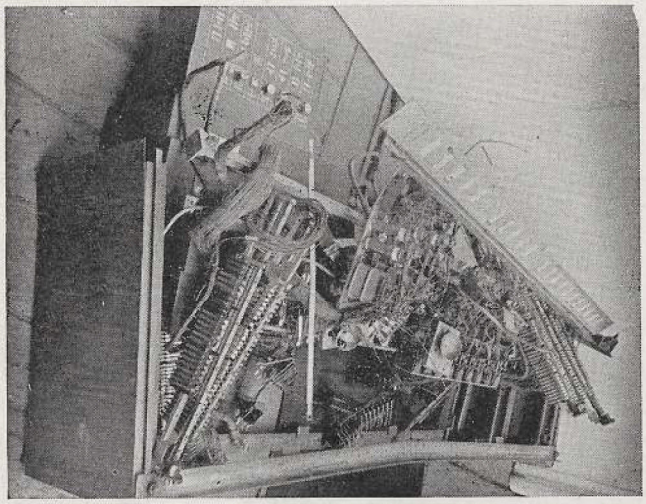
Fig. 4. Het electrische bedieningstoestel station Muiderpoort, zooals het uit Duitschland terugkwam.

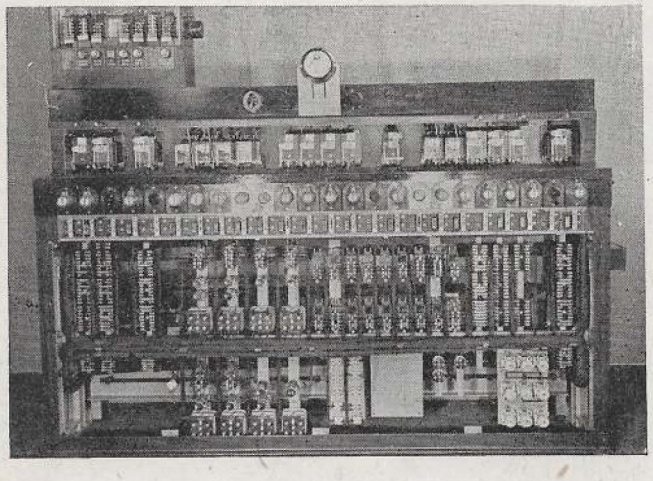
Fig. 5. Hetzelfde toestel, na herstel in de werkplaatsen der N.S.
